乐山嘉成建筑工程有限责任公司 “10·17”一般高处坠落事故调查报告

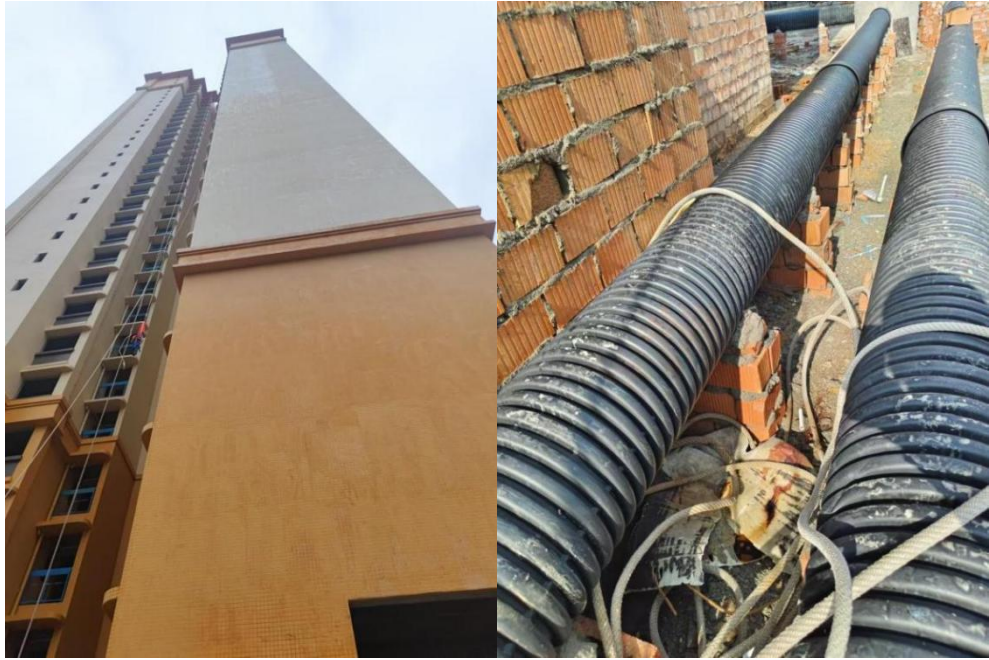
勘验现场位于乐山市市中区绿心街道滟澜洲社区青衣江西侧乐山嘉成建筑工程有限责任公司滟澜洲·繁花里（四期）项目 20#楼处。据现场了解，2024 年 10 月 17 日中午 12:50 左右，工人李远君在 20#楼一单元山墙进行外墙清洗作业时，工作主绳在 17 层发生断裂，经山墙和 5 层大线条撞击后，最终悬停于 3 层，后从安全带中滑脱坠落至地下室顶板的通风井旁两雨污水排水管网之间的缝隙。李远君面朝下，头朝东北，脚朝西南。坠落地点距 20#楼 17 层（主绳断裂处）约 52 米高，距 20#楼 3 层（悬停处）约 10 米高。事故工程施工单位：乐山嘉成建筑工程有限责任公司滟澜洲·繁花里（四期）；监理单位：成都天立工程管理咨询有限公司；劳务分包单位：乐山宏红建筑劳务分包有限公司。

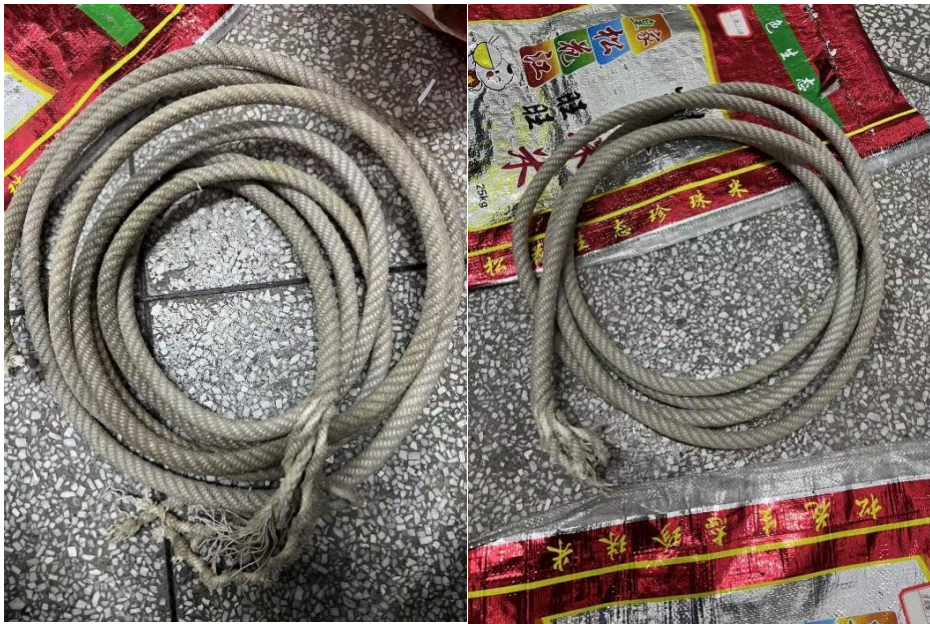
安全带由现场救援人员取下，取下后安全带其中一个安全扣上留有约 20cm 的呈开花断裂状的安全绳，安全绳内部纤维已破损，显示为冲击造成安全绳断裂；安全绳呈打结状态固定在安全带卡扣上；安全绳其他部位完整无磨损。

2024 年 10 月 17 日中午 12 时 50 分左右，滢澜洲·繁花里（四期）项目工地外墙清洗作业人员李远君，在 20#楼第 17 层进行外墙清洗作业，未认真检查吊绳捆扎固定情况，登上坐板后吊绳受力加大，造成吊绳上方捆扎受力固定点松动滑脱，跌落冲击造成主绳断裂；同时，副绳自锁卡扣未起作用，与坐板一同跌落地面造成重伤，后经抢救无效死亡。李远君违法违规作业是造成事故发生的直接原因。

（一）嘉成公司要加强对危大工程的安全管理。完善安全管理规范，建立针对危大工程的专项安全管理制度，明确各类危大工程的安全管理要求。强化现场安全管理，针对危大工程中涉及的特殊工种（如高空作业），配备专职安全员，时刻监督作业人员按照安全操作规程作业，以便发生事故时能够第一时间进行救援。
